松阪市 製油会社 → 同市 運輸会社駐車場までの追跡調査

2024/5/30

松阪市嬉野新屋庄町 製油会社 → 伊勢寺町 運輸会社駐車場

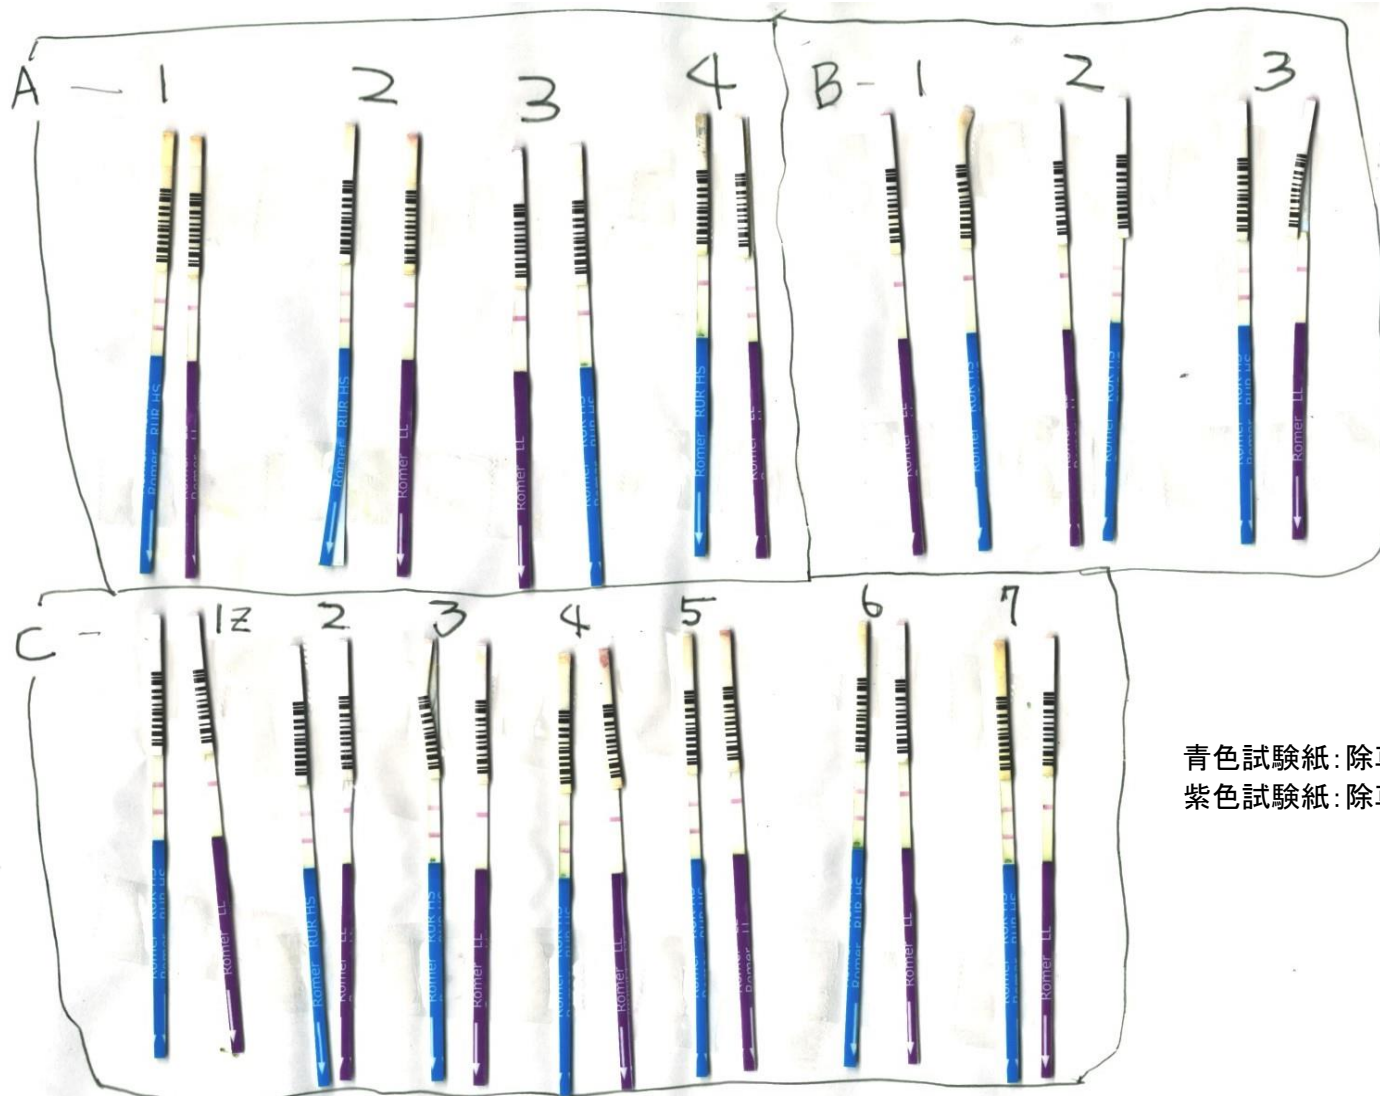
青色試験紙: 除草剤ラウンドアップ耐性(RR)
 紫色試験紙: 除草剤バスタ耐性(LL)

↑ C-01Z : 当日の簡易検査でRR陽性と判明。
 農民連食品分析センターでのPCR検査でも、同様の
 結果が得られた
